Información de Hallazgo			
Proyecto:	Mina de Cobre Panamá	Fecha:	22 de abril al 03 de mayo del 2019
Hallazgo N° 17: <ul style="list-style-type: none"> INCUMPLIMIENTO 		Criterio Técnico	<ul style="list-style-type: none"> Resolución DIEORA 0871 de 5 de diciembre de 2013 que modifica la Resolución DIEORA IA-1210-2011, del 28 de diciembre de 2011. Compromiso 13194.
Descripción del Hallazgo: Durante revisión del Informe de Cumplimiento #29, se evidenció que MPSA no ha presentado los resultados del monitoreo continuo de Vanadio y Níquel en el área de Río Caimito y San Benito, de manera no conforme al compromiso 13194.

MINISTERIO DE AMBIENTE
DIRECCIÓN DE VERIFICACIÓN DEL DESEMPEÑO AMBIENTAL
Departamento de Control y Verificación de la Calidad Ambiental

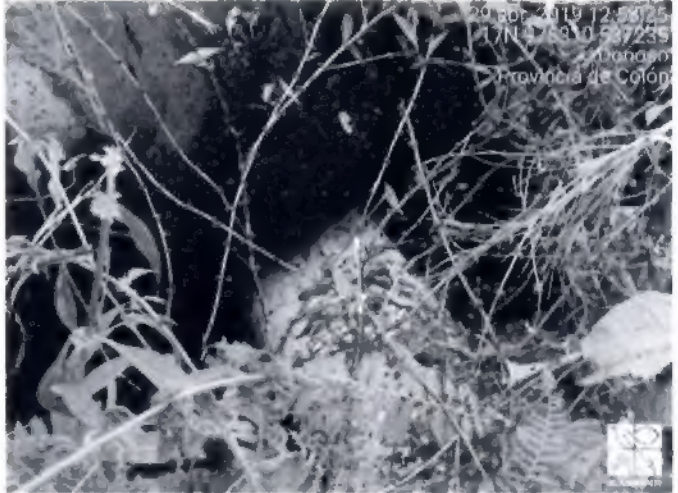
Información de Hallazgo			
Proyecto:	Mina de Cobre Panamá	Fecha:	22 de abril al 03 de mayo del 2019
Hallazgo N° 22: <ul style="list-style-type: none"> INCUMPLIMIENTO 		Criterio Técnico <ul style="list-style-type: none"> Resolución DIEORA-0871-2013 de 5 de diciembre de 2013 que modifica la Resolución DIEORA IA-1210-2011, del 28 de diciembre de 2011. Pág. 343 del EsIA. 	
Descripción del Hallazgo: <p>Durante el recorrido por el campamento de Valle Grande, específicamente en el sitio autorizado para el almacenamiento de los desechos comunes, se evidenció la presencia de un camión el cual no es el indicado para el traslado de los desechos ya que su estructura no permite la contención de los lixiviados, durante el traslado de estos hasta su disposición final.</p> <p>Se observó que los lixiviados son conducidos por una tubería que se dirige a un tanque plástico negro que se encuentra derramando líquido y con presencia de gusanos en el suelo.</p>			Fotografía de evidencia:

<p>Fig. N° 22.1. Vistas del tanque de almacenamiento de lixiviados.</p>

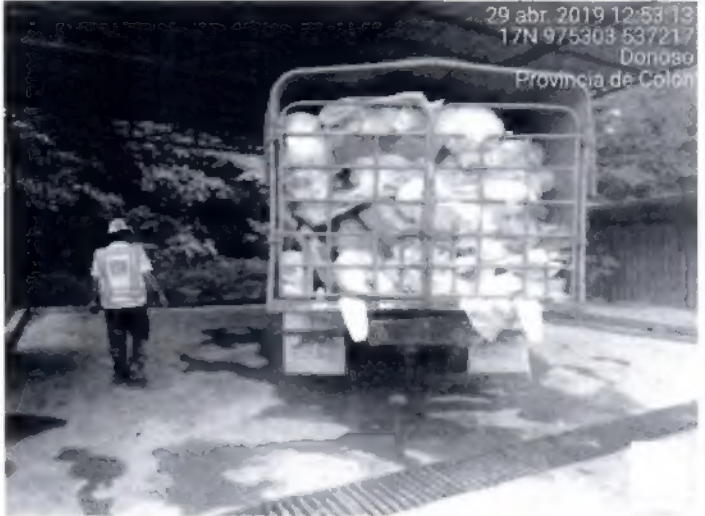
<p>Fig. N° 22.2. Vistas del camión que transporta los desechos comunes.</p>

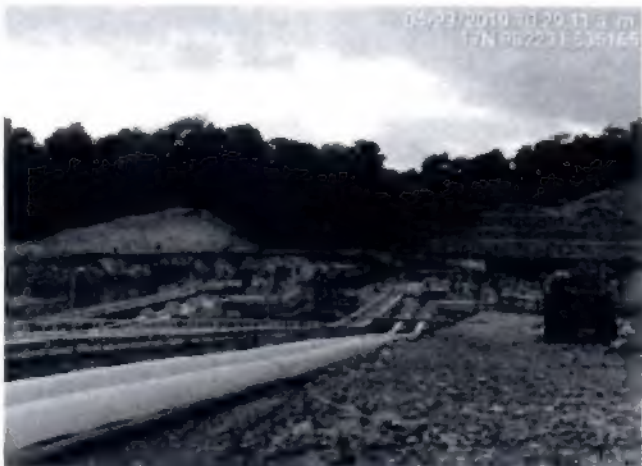
Información de Hallazgo			
Proyecto:	Mina de Cobre Panamá	Fecha:	22 de abril al 03 de mayo del 2019
Hallazgo N° 23: <ul style="list-style-type: none">INCUMPLIMIENTO		Criterio Técnico	<ul style="list-style-type: none">Resolución DIEORA 0871 de 5 de diciembre de 2013 que modifica la Resolución DIEORA IA-1210-2011, del 28 de diciembre de 2011.Compromiso 13186.Resolución AG-0466-2002. “Por la cual se establecen los requisitos para las solicitudes de permisos o concesiones para descargas de aguas usadas o residuales”.DGNTI-COPANIT 35-2000. Agua. Descarga de efluentes líquidos directamente a cuerpos y masas de agua superficiales y subterráneas.
Descripción del Hallazgo: <p>Durante el recorrido por el área del túnel de decantación se pudo observar un sistema de bombeo instalado para transportar las aguas que se almacenaran una vez abierta la ataguía de la Quebrada Jujuca, hacia el tanque de reserva que abastecerá la planta de procesos.</p> <p>El resto de las aguas serán transportadas por el túnel de decantación hasta llegar a descargar al Río del Medio nuevamente.</p>			Fotografía de evidencia: <div>

</div> <p>Fig. N° 23.1 Vistas del Sistema de Bombeo instalado en el área del Túnel de Decantación – Coordenadas (WGS84 535165E, 982231N).</p> <div>

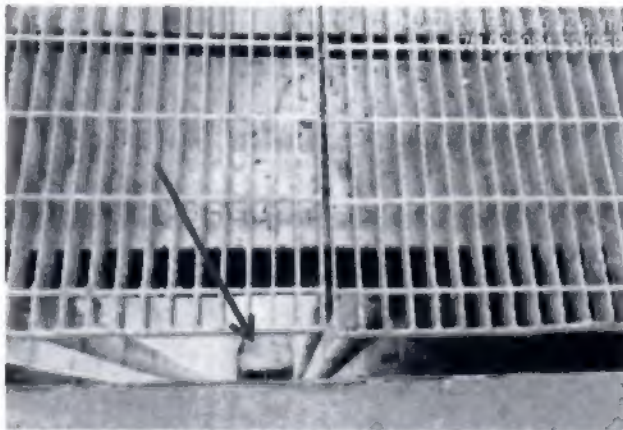
</div> <p>Fig. N° 24.2 Vistas de la entrada al Túnel de Decantación – Coordenadas (WGS84 534958E, 982084N).</p>

Actualmente se mantiene descarga del túnel de decantación de manera directa a un cuerpo de agua superficial denominado Río del Medio el cual es efluente del Río Caimito, sin embargo, la misma no cuenta con un monitoreo constante para certificar el cumplimiento de la normativa ambiental vigente.

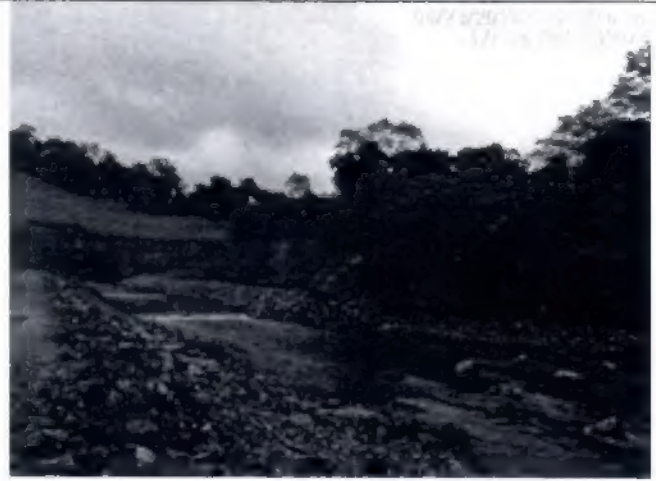
*Fig. N° 24.3 Vistas de la salida del Túnel de Decantación
– Coordenadas (WGS84 535074E, 983349N).*

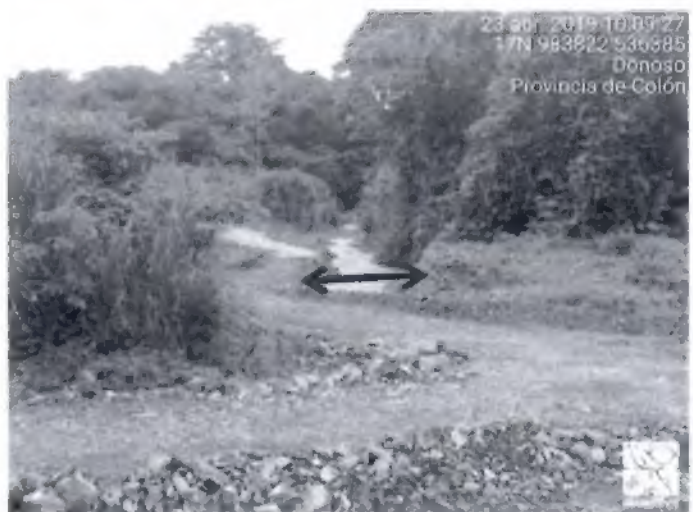
Información de Hallazgo			
Proyecto: Mina de Cobre Panamá		Fecha: 22 de abril al 03 de mayo del 2019	
Hallazgo N° 25: ▪ INCUMPLIMIENTO		Criterio Técnico	<ul style="list-style-type: none">• Resolución DIEORA 0871 de 5 de diciembre de 2013 que modifica la Resolución DIEORA IA-1210-2011, del 28 de diciembre de 2011.• Compromiso 13181.• Ley No. 1 de 3 de febrero de 1994, “Por la cual se establece la legislación Forestal en la República de Panamá y se dictan otras disposiciones”.
Descripción del Hallazgo: Durante el recorrido por el área de la poza 4 se pudo identificar que la misma solo almacenan agua de escorrentías que son arrastradas hacia el Río del Medio. Se pudo evidenciar la reducción del cauce del Río del Medio por arrastre de material pétreo por acción de las lluvias lo cual no se observó implementación de medidas de control para evitar el empuje de material.			Fotografía de evidencia:

Fig. N° 25.1 Vista de la Poza 4 – Coordenadas (WGS84 536385E, 983822N).

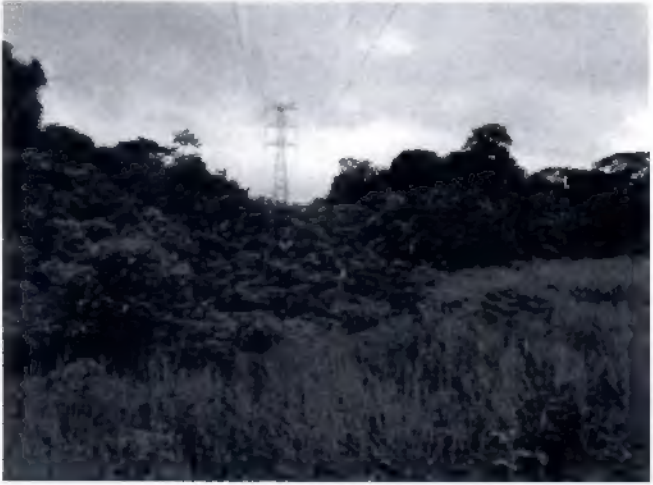
Información de Hallazgo			
Proyecto:	Mina de Cobre Panamá	Fecha:	22 de abril al 03 de mayo del 2019
Hallazgo N° 27: ➤ INCUMPLIMIENTO	Criterio Técnico	<ul style="list-style-type: none"> Resolución DIEORA 0871 de 5 de diciembre de 2013 que modifica la Resolución DIEORA IA-1210-2011, del 28 de diciembre de 2011. Compromiso: 13060. 	
Descripción del Hallazgo: En la inspección de la línea de transmisión eléctrica (LTE), se observó que mantienen desbroce de la vegetación existente debajo de los cables de la LTE. De acuerdo con el compromiso 13060, que menciona que las líneas pasaran sobre un habitat natural intacto.

<p><i>Fig. 27.1. Se evidencia tramo 3, con intervención de la flora localizada sobre el cableado de la LTE.</i></p>

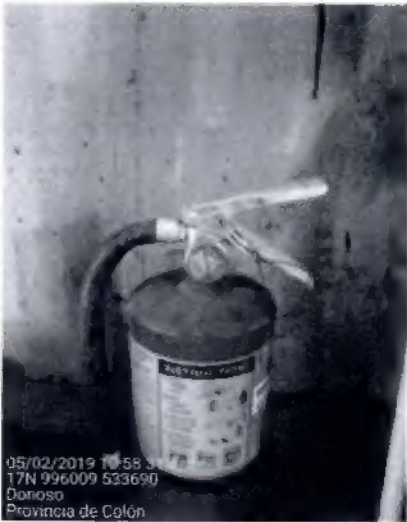
Información de la Inspección			
Proyecto:	Mina de Cobre Panamá	Fecha:	22 de abril al 03 de mayo del 2019
Hallazgo N° 28:		Criterio	<ul style="list-style-type: none">Resolución IA-1210 de 2011 y su modificación Resolución IA-871-2013 (PMA).Compromiso 13159.Resolución No. 277 de 26 de octubre de 1990 del Cuerpo de Bombero de Panamá, Sistemas de detección y alarmas de incendios. Extintores de incendio, Capítulo XIX.
<ul style="list-style-type: none">OBSERVACIÓN			
Descripción del Hallazgo:		Fotografía de evidencia:	
<p>Durante el recorrido por diferentes frentes de trabajo ubicados en el área de Punta Rincón, se observaron extintores en condiciones inapropiadas para su funcionamiento.</p> <p>De igual manera, los extintores no cuentan con la presión adecuada por lo que se evidencia la falta de mantenimiento.</p>

<p><i>Fig. 28.1. Vistas del taller de mecánica en Punta Rincón.</i></p>

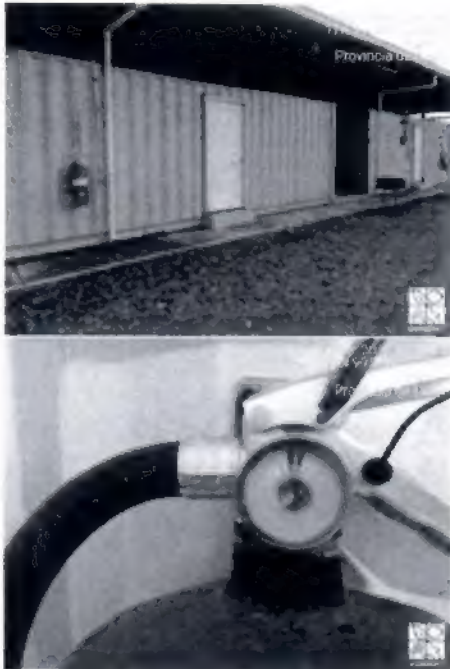
<p><i>Fig. 28.2. Vistas de extintor en el campamento GAP.</i></p>

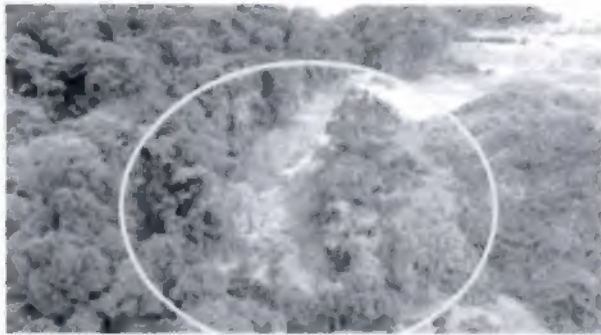
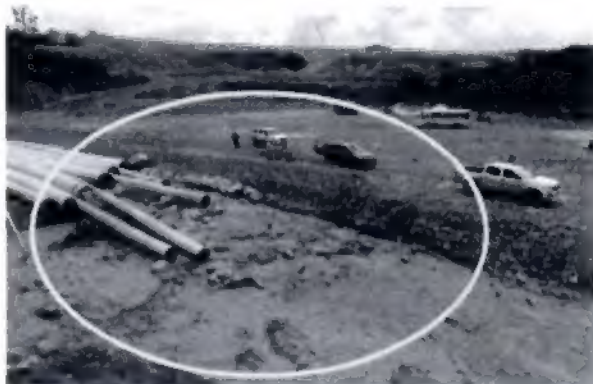
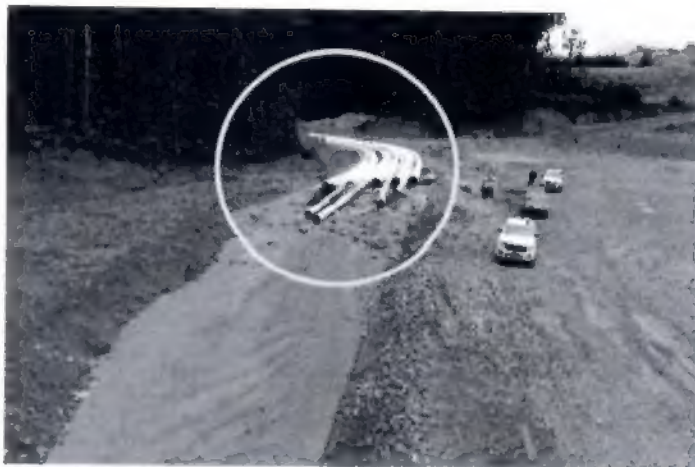
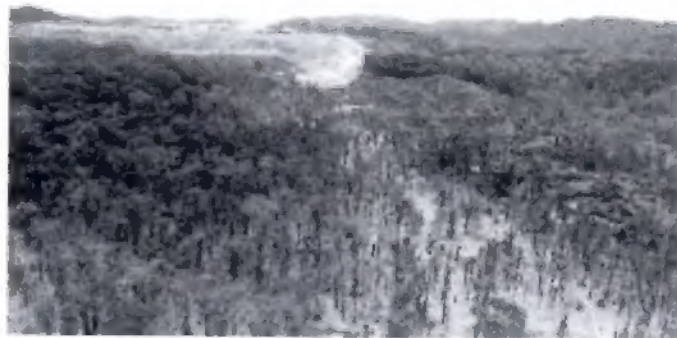
Información de Hallazgo			
Proyecto:	Mina de Cobre Panamá	Fecha:	22 de abril al 03 de mayo del 2019
Hallazgo N° 30:		Criterio Técnico	<ul style="list-style-type: none">Resolución DIEORA-0871-2013 de 5 de diciembre de 2013 que modifica la Resolución DIEORA IA-1210-2011, del 28 de diciembre de 2011.
<ul style="list-style-type: none">OBSERVACIÓN			
Descripción del Hallazgo:		Fotografía de evidencia:	
<p>Se observó la descarga de aguas residuales de la Planta de proceso hacia el embalse del Rio del Medio, sin caracterización de descarga, la cual puede poner en riesgo el habitat circundante.</p> <p>Es importante mencionar que los químicos que están siendo utilizado en el proceso son SIPX (Sodium Isopropyl Xanthate), Formula: $C_4H_7NaOS_2$; MIBC (Methil Isobutyl Carbinol, Formula: $C_6H_{14}O_4$; Cal, Formula: $Ca(OH)_2$.</p>

Fig. N° 30.1., 30.2., 30.3., 30.4.: Vistas de la descarga de aguas residuales proveniente de la planta de procesos.

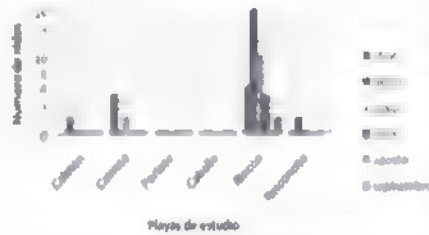
Información de Hallazgo			
Proyecto:	Mina de Cobre Panamá	Fecha:	22 de abril al 03 de mayo del 2019
Hallazgo N° 31:		Criterio Técnico	<ul style="list-style-type: none"> Resolución DIEORA 0871 de 5 de diciembre de 2013 que modifica la Resolución DIEORA IA-1210-2011, del 28 de diciembre de 2011- Compromisos 13127
Descripción del Hallazgo:		Fotografía de evidencia:	
<p>Revisando la información aporta en el anexo 3.102 sobre el Monitoreo de tortugas marinas debemos indicar que en efecto se realizan las labores de rescate y reubicación de nidos en varios sitios de la costa Caribeña, sin embargo a pesar que la metodología indica que durante los recorridos emplean un GPS, para tomar las coordenadas, dentro dicho informe no las aporta.</p>		<p>Distribución de Nidos</p>

<p>Figura 2. Distribución de nidos de tortugas registradas en los censos, durante la temporada 2018</p> <p>Fig. N° 31.1 Grafica de</p>

3. Consideramos necesario que en los futuros informes sobre el monitoreo de tortugas marina indiquen las coordenadas de los nidos reubicación, huella de tortugas entre otros aspectos en DATUM UTM WGS-84.

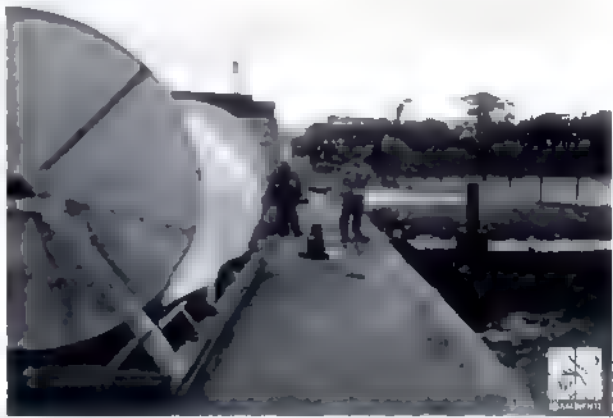
Información de Hallazgo			
Proyecto:	Mina de Cobre Panamá	Fecha:	22 de abril al 03 de mayo del 2019
Hallazgo N° 32:		Criterio Técnico	<ul style="list-style-type: none"> Resolución DIEORA 0871 de 5 de diciembre de 2013 que modifica la Resolución DIEORA IA-1210-2011, del 28 de diciembre de 2011, Compromiso: 13144
Descripción del Hallazgo:		Fotografía de evidencia:	
<p>Durante la visita campo pudimos evidenciar que la empresa cuenta con los equipos necesarios (embarcaciones, barreras contenedoras, entre otros), se han realizado charlas como se describe en el informe 3.24 para responder a derrames marinos producto de las labores inherentes al Puerto. Debemos señalar que aun cabe necesario contar con los protocolos de respuesta en caso tal que ocurra un incidente al momento de descargar el carbón o embarca el concentrado de cobre en la Terminal # 2.</p> <p>Ya que, aunque nos explicaron el proceso y los protocolos de seguridad de cómo se realizan estas maniobras, puede haber algún fallo mecánico o incendio en esta estructura robóticas que podría ocasionar que estos elementos se viertan al mar, lo</p>

<p>Fig. N° 32.1 Barreras contenedoras</p>

cual dependiendo de su densidad flotarán o se irán al fondo de la columna de agua.

2. Se recomienda que la empresa Minera Panamá, S.A., presente un protocolo de contingencia de derrames en la zona marina del puerto en relación a posible contaminación o derrame de carbón o concentrado de Cobre.
